**Convenio MINAGRI**

**Informe de Avance Técnico Trimestral  
4º Trimestre 2018**

**VISITA PROPIETARIOS Y TALLER DE CAPACITACIÓN**

**Diciembre de 2018**

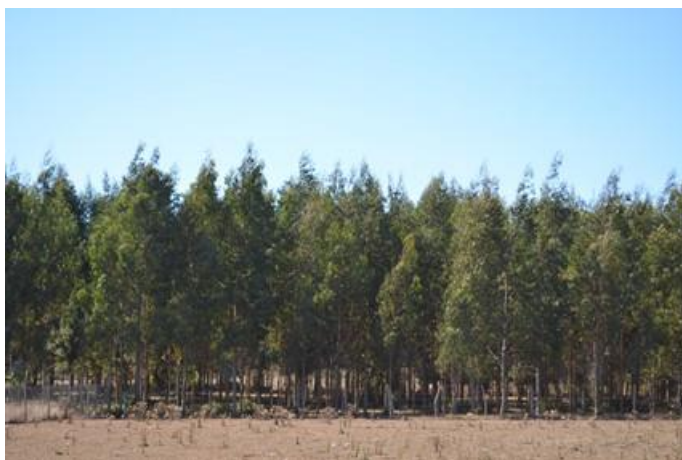
**Figura 1.** Plantación con *Eucalyptus globulus*, comuna de Los Álamos, Provincia de Arauco.

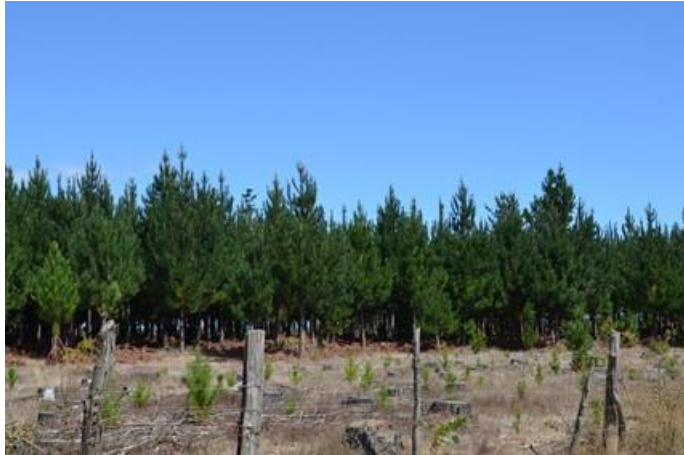
**Figura 2.** Plantación con Pino radiata, comuna de Yungay, Provincia de Diguillín.

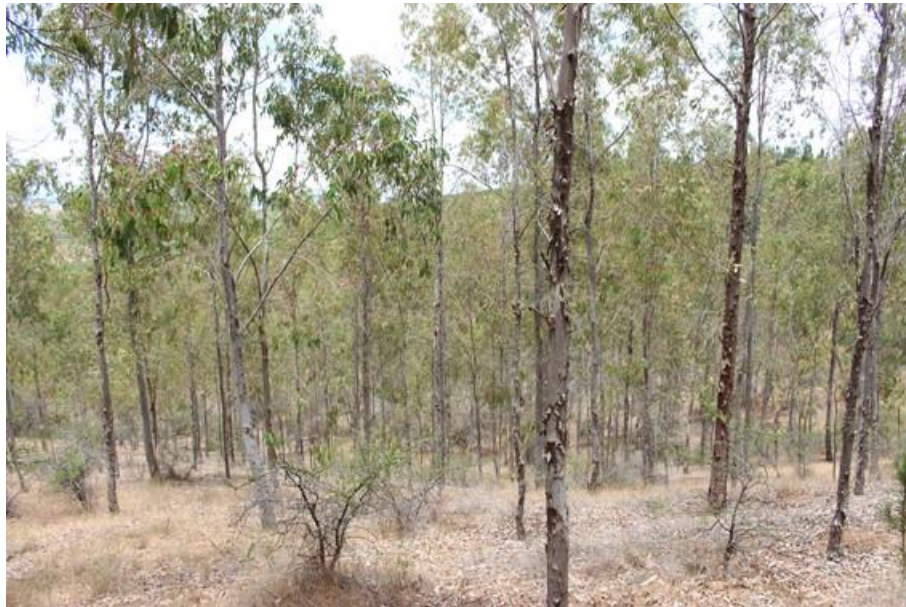
Si bien, en la mayoría de los predios con plantaciones forestales se observa una correcta decisión respecto del uso de especies según productividad del sitio, aún se aprecia en un número no menor de predios, un grado de desarrollo de la plantación menor al potencial de los sitios producto del establecimiento de especie en sitios con condiciones poco favorables para su crecimiento. Esto, particularmente para la especie Eucalipto, y en casos muy específicos para Pino radiata.

**Figura 3.** Plantación de *Eucalyptus* de 15 años en suelos degradados y de muy baja fertilidad, en sectores con ocurrencia de heladas en época de invierno, comuna de Cauquenes, Provincia de Cauquenes.

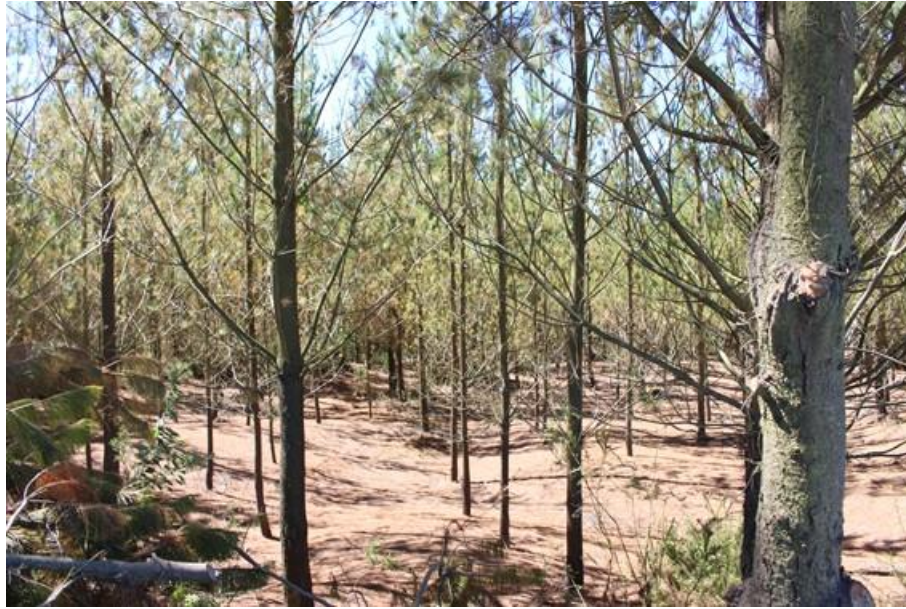
**Figura 4.** Plantación de Pino radiata de 12 años, en suelos erosionados de muy baja fertilidad, comuna de Quillón, Provincia de Diguillín.

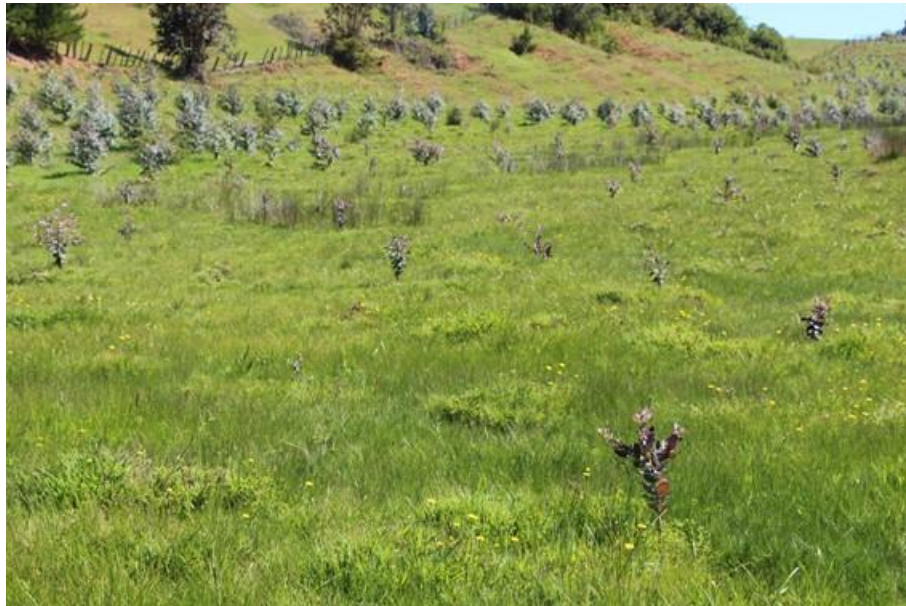
Esta situación se advierte no sólo en plantaciones de mayor edad, sino que también en plantaciones nuevas, las cuales se establecen incluso en sitios con aptitudes agrícolas.

**Figura 5.** Plantación de *Eucalyptus globulus* de 2 años, en suelos de vega inundables, comuna de Portezuelo, Provincia de Itata.

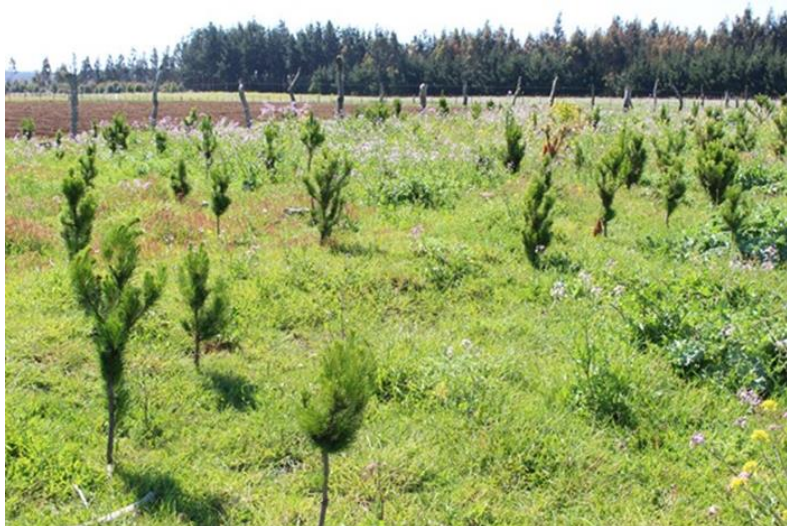
A pesar de los años de desarrollo forestal, y de los continuos eventos de capacitación en plantaciones que se han llevado a cabo por diferentes estamentos del agro, el diseño y la aplicación de las técnicas de plantación no son las adecuadas o bien no existen conocimientos al respecto. El tamaño de la casilla, el cultivo al suelo, los distanciamientos y las labores culturales, como control de malezas y fertilización, no se logran apreciar en varias de las plantaciones nuevas.

**Figura 6.** Plantación de Pino radiata de 2 años, en casilla de plantación de mal ejecutada (de bajas dimensiones) y alta densidad, comuna de Cañete, Provincia de Arauco.

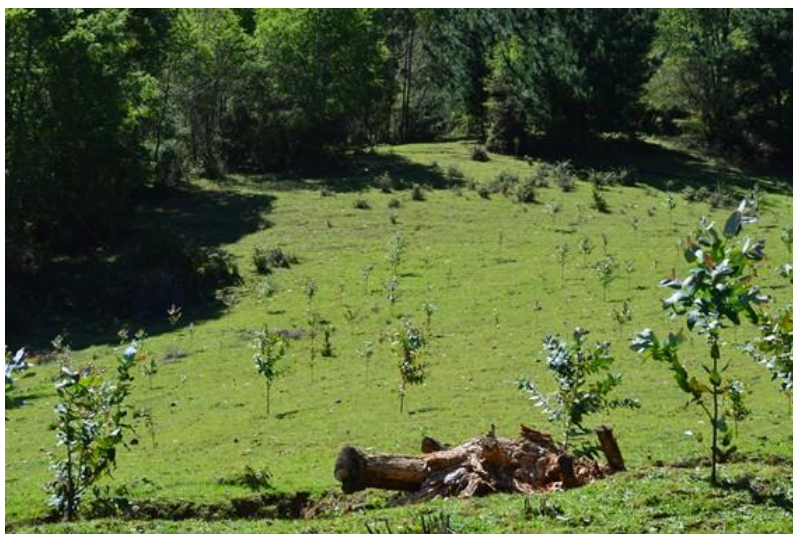
**Figura 7.** Plantación de *Eucalyptus globulus* de 3 años, en casilla de plantación de mal ejecutada (de bajas dimensiones), comuna de Cañete, Provincia de Arauco.

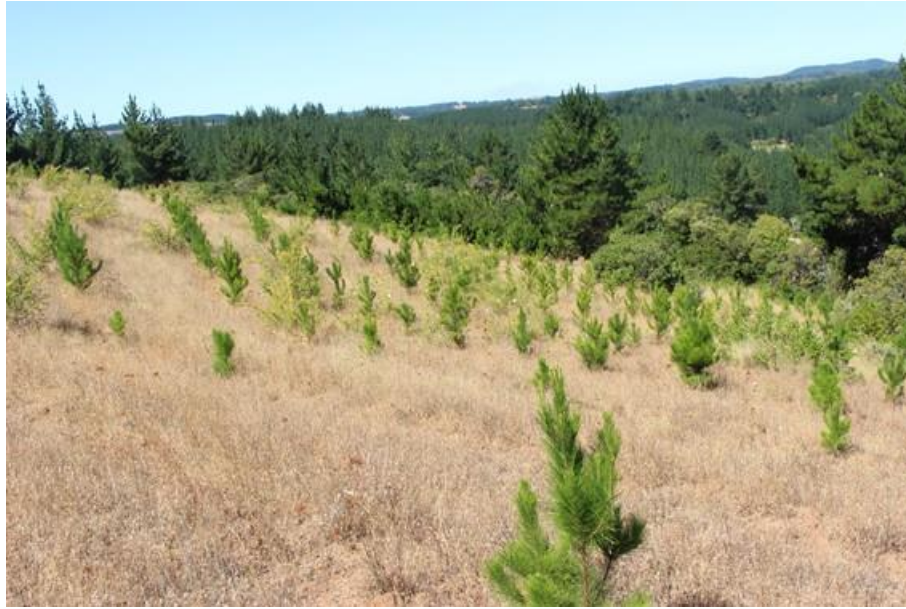
**Figura 8.** Plantación de Pino radiata de 3 años, sin control de maleza a alta densidad, comuna de Hualqui, Provincia de Concepción.

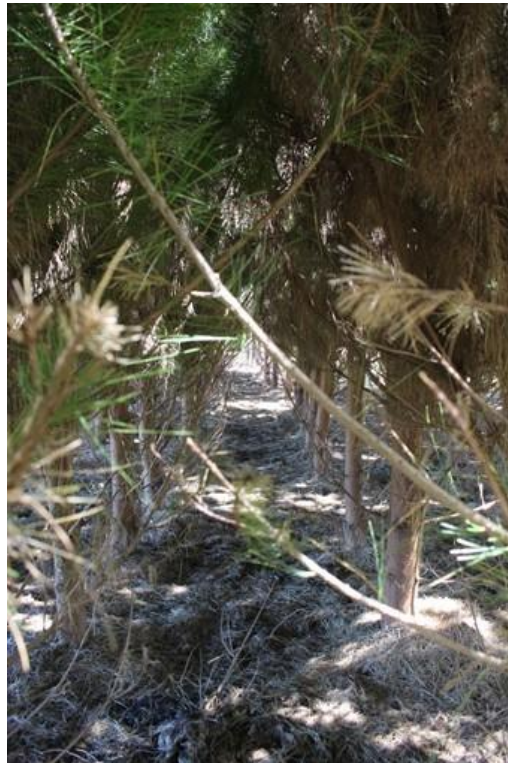
Como se señaló, el diseño de la plantación es otro aspecto que aún no es comprendido correctamente por los pequeños y medianos productores, la densidad de plantación entre este. Se tiende a asumir una mayor densidad a un mayor volumen de producto de calidad.

**Figura 9.** Plantación de Pino radiata de 6 años a alta densidad (5.000 arb/ha aprox), comuna de Lebu, Provincia de Arauco.

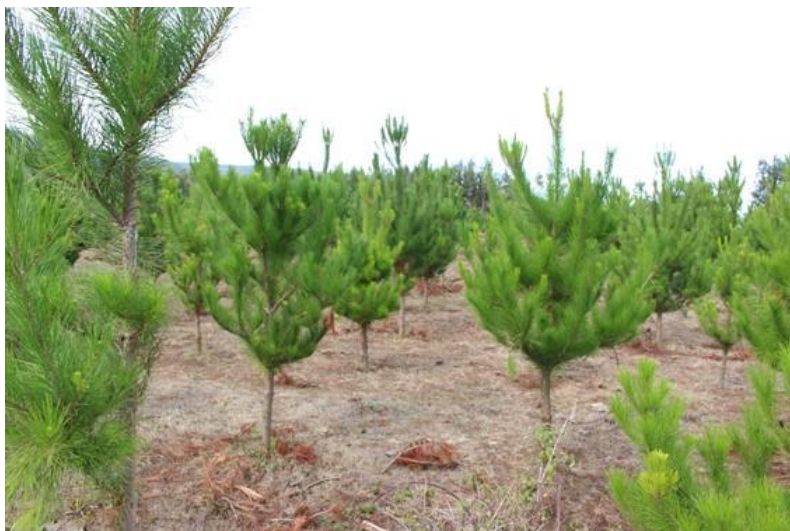
Entre las situaciones más comunes están poda en árboles muy jóvenes, con DAP's menores al mínimo requerido, así como también poda a todos los árboles previo a la faena de raleo, inclusive en árboles que deben ser eliminados por su forma.

**Figura 10.** Faena de poda en plantación de Pino radiata de 4 años, comuna de Florida, Provincia de Concepción.

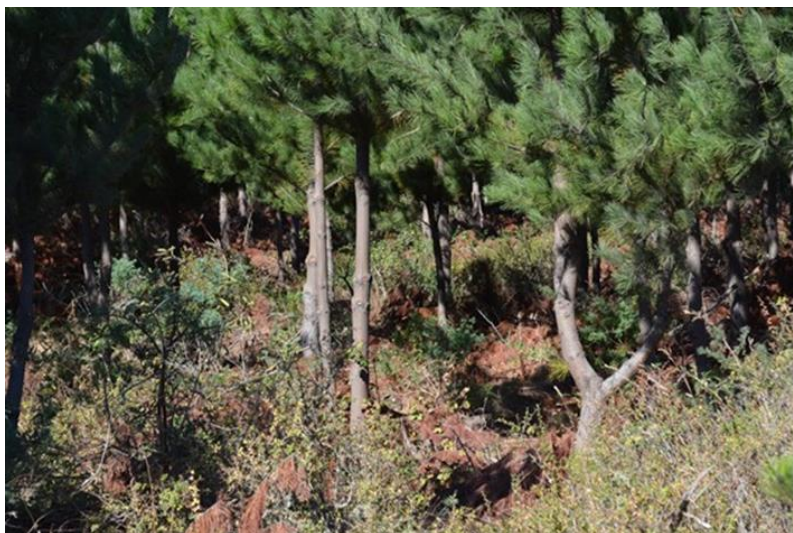
**Figura 11.** Faena de poda a todos los individuos en plantación de Pino radiata de 7 años, comuna de Pemuco, Provincia de Diguillín.

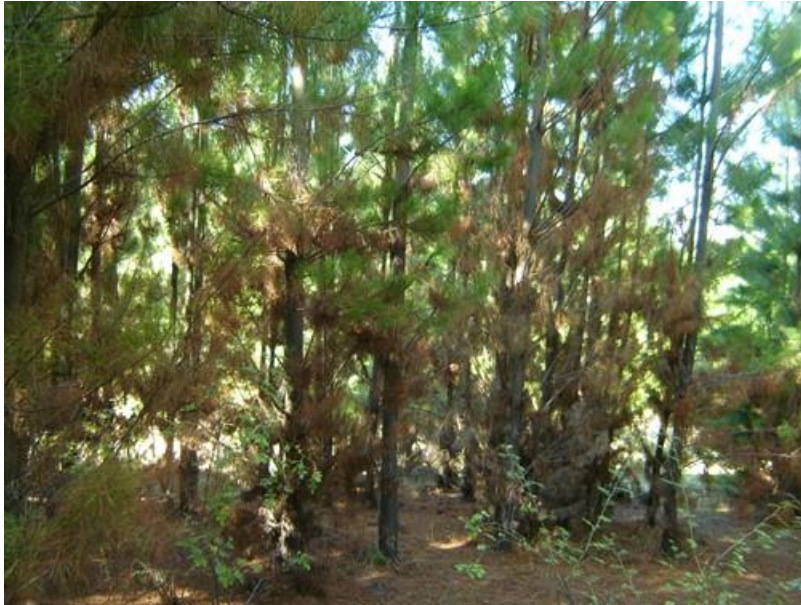
Es notorio, además, la ejecución de faenas de poda y raleo en sitios que no los requieren por el bajo potencial que presentan, o bien que no se realizaron cuando era posible obtener una mayor productividad en sitios con potencial favorable.

**Figura 12.** Plantación de Pino radiata de 7 años en sitio de mediana calidad, sin poda ni raleo, comuna de Pinto, Provincia de Diguillín.

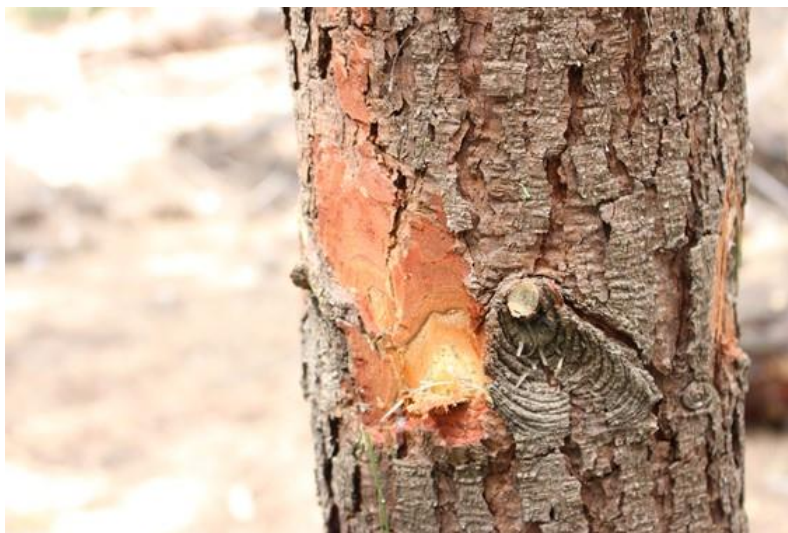
Si bien, en algunos casos la faena de poda correspondía al grado de desarrollo de los árboles, la herramienta utilizada para esta actividad no fue la adecuada, observándose daño en los fustes por el uso de motosierra para el corte de las ramas.

**Figura 13.** Daño provocado en fustes de pino por el uso de motosierra en faena de poda, comuna de Portezuelo, Provincia de Itata.

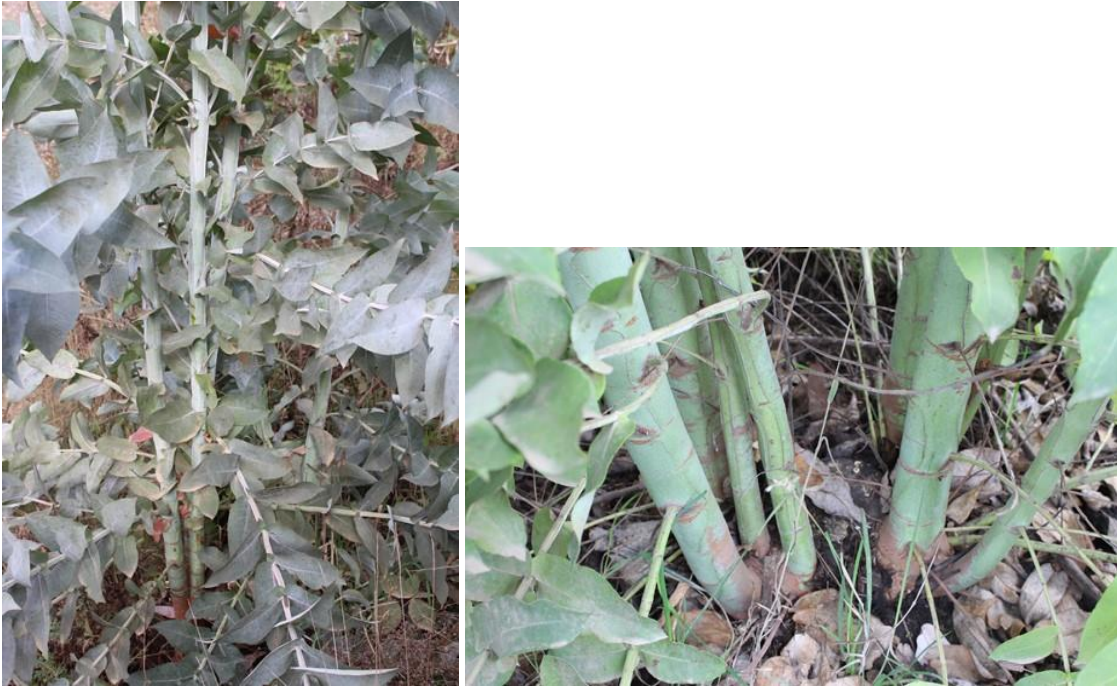
Para el caso de *Eucalyptus globulus*, fue posible apreciar la inexistencia de manejo de rebrotes, situación que impide el buen desarrollo de los vástagos a futuro y por consecuencia menor rendimiento y productos a obtener.

**Figura 14.** Regeneración de *Eucalyptus* sin manejo de retoño, comuna de Los Álamos, Provincia de Arauco.

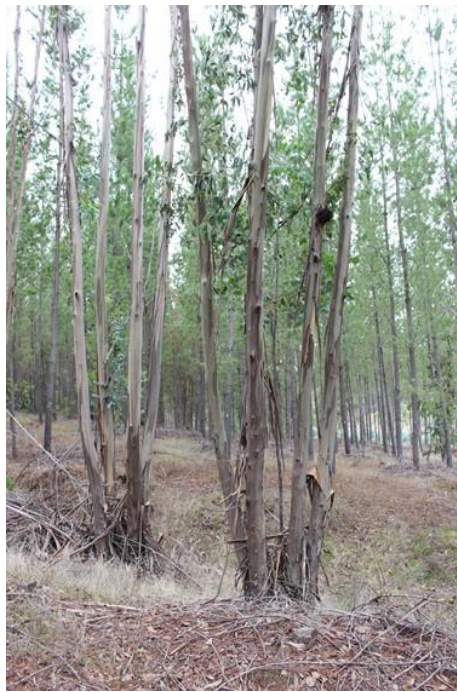
**Figura 15.** Bosque de monte bajo de *Eucalyptus*, sin manejo de retoño, comuna de Hualqui, Provincia de Concepción.

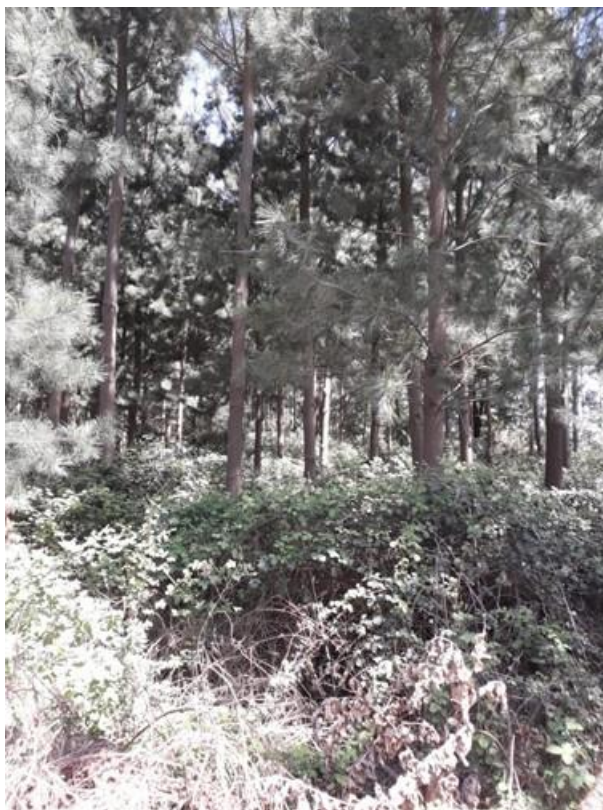
En casi la totalidad de las plantaciones, la silvicultura preventiva es un aspecto que no está considerado. La alta presencia de malezas, arbustos y residuos post faenas de poda o raleo son las situaciones más comunes observadas, lo que provoca un volumen importante de combustible para la propagación del fuego.

**Figura 16.** Alta presencia de arbustos y herbáceas en plantación de pino, comuna de Hualqui, Provincia de Concepción.

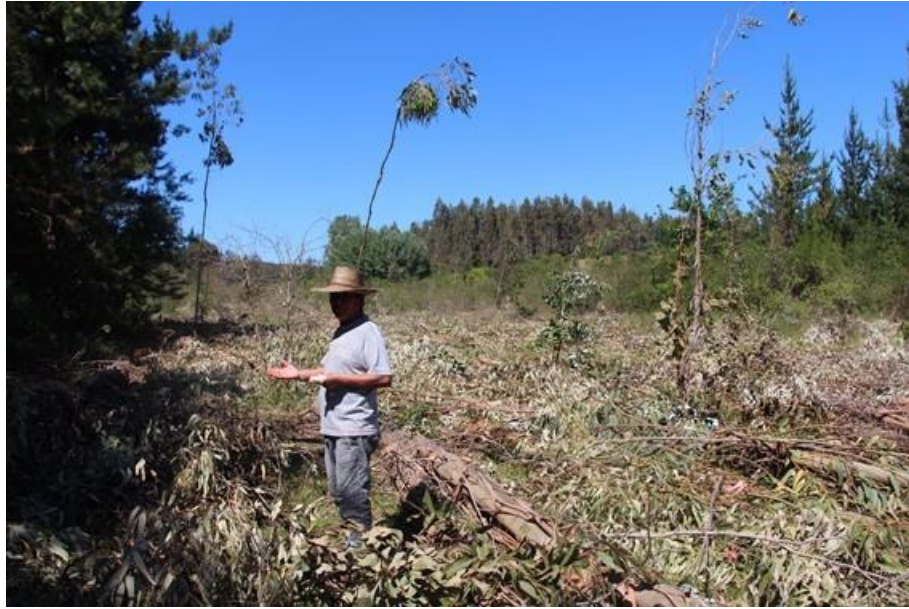
**Figura 17.** Acumulación de residuos post faena de raleo, comuna de Portezuelo, Provincia de Itata.
